# METODOLOGIAS

## PARTICIPATIVAS PARA ANÁLISE DO PATRIMÔNIO EDIFICADO

### PROJETO ALMA CUIABÁ

## CADERNO TEMÁTICO 02

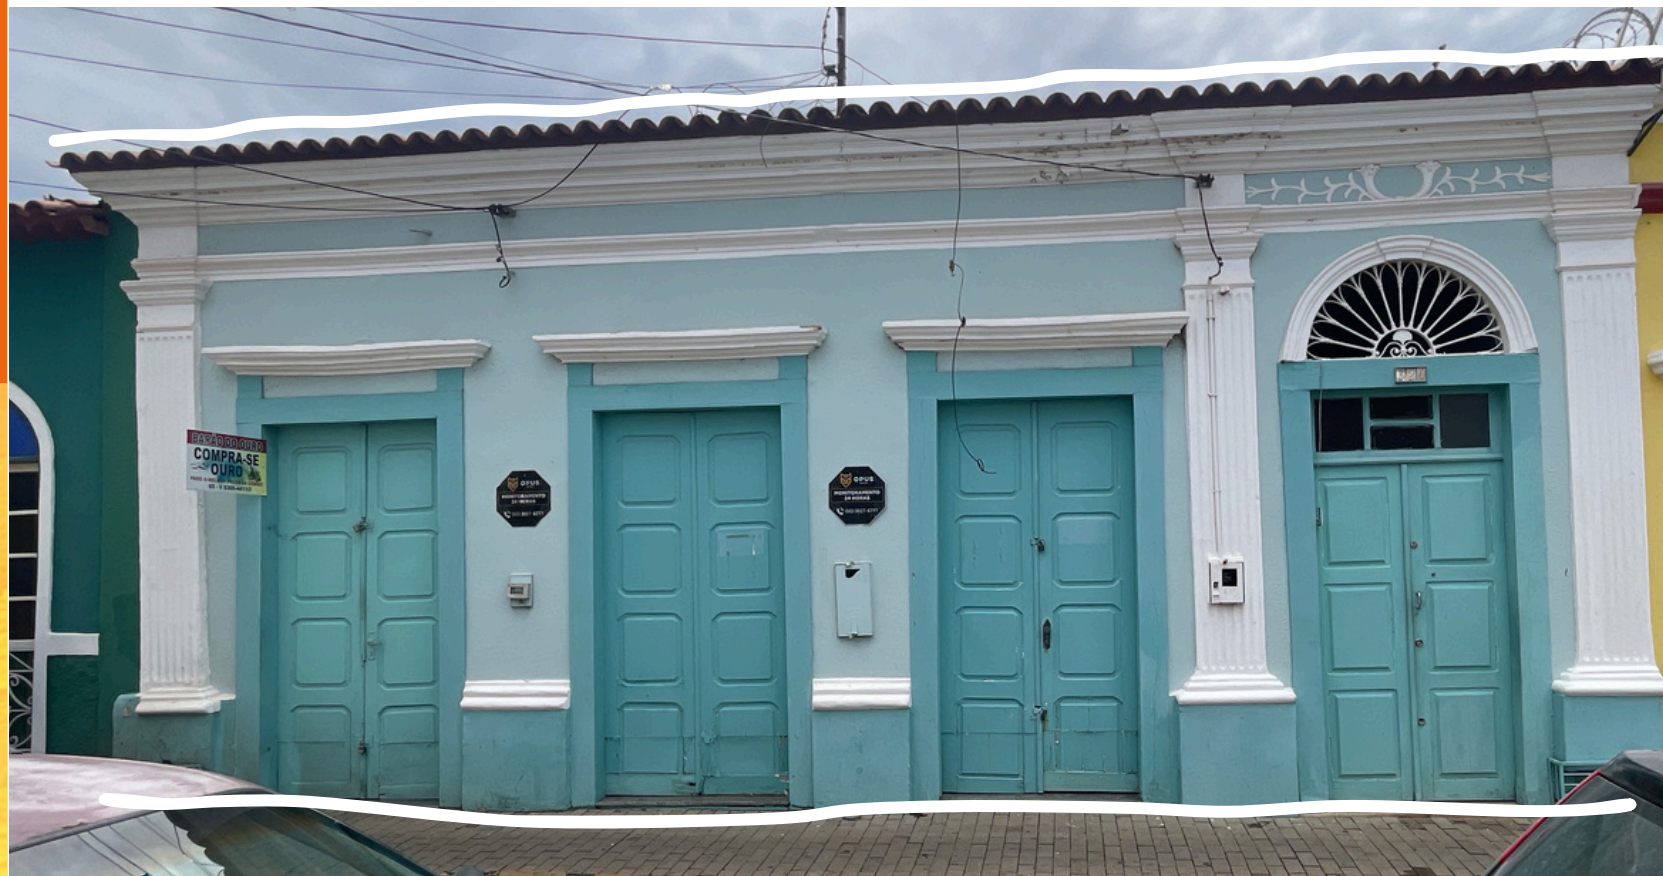
### PAREDES E ESTRUTURAS: danos reconhecidos -

### ESQUADRIAS: danos reconhecidos -

Desgaste de madeira, Desprendimento de pintura, Trinca/fissuras - **NOTA 7**

**ADORNO/ORNAMENTO:** reconhecimento da existência - Sim, com presença de trincas. Caso tenha identificado e registrado, dê uma nota para o estado de conservação de acordo com a classificação da tabela: - **NOTA 7**

**Nota Final do Índice de Impacto na Paisagem = 9**

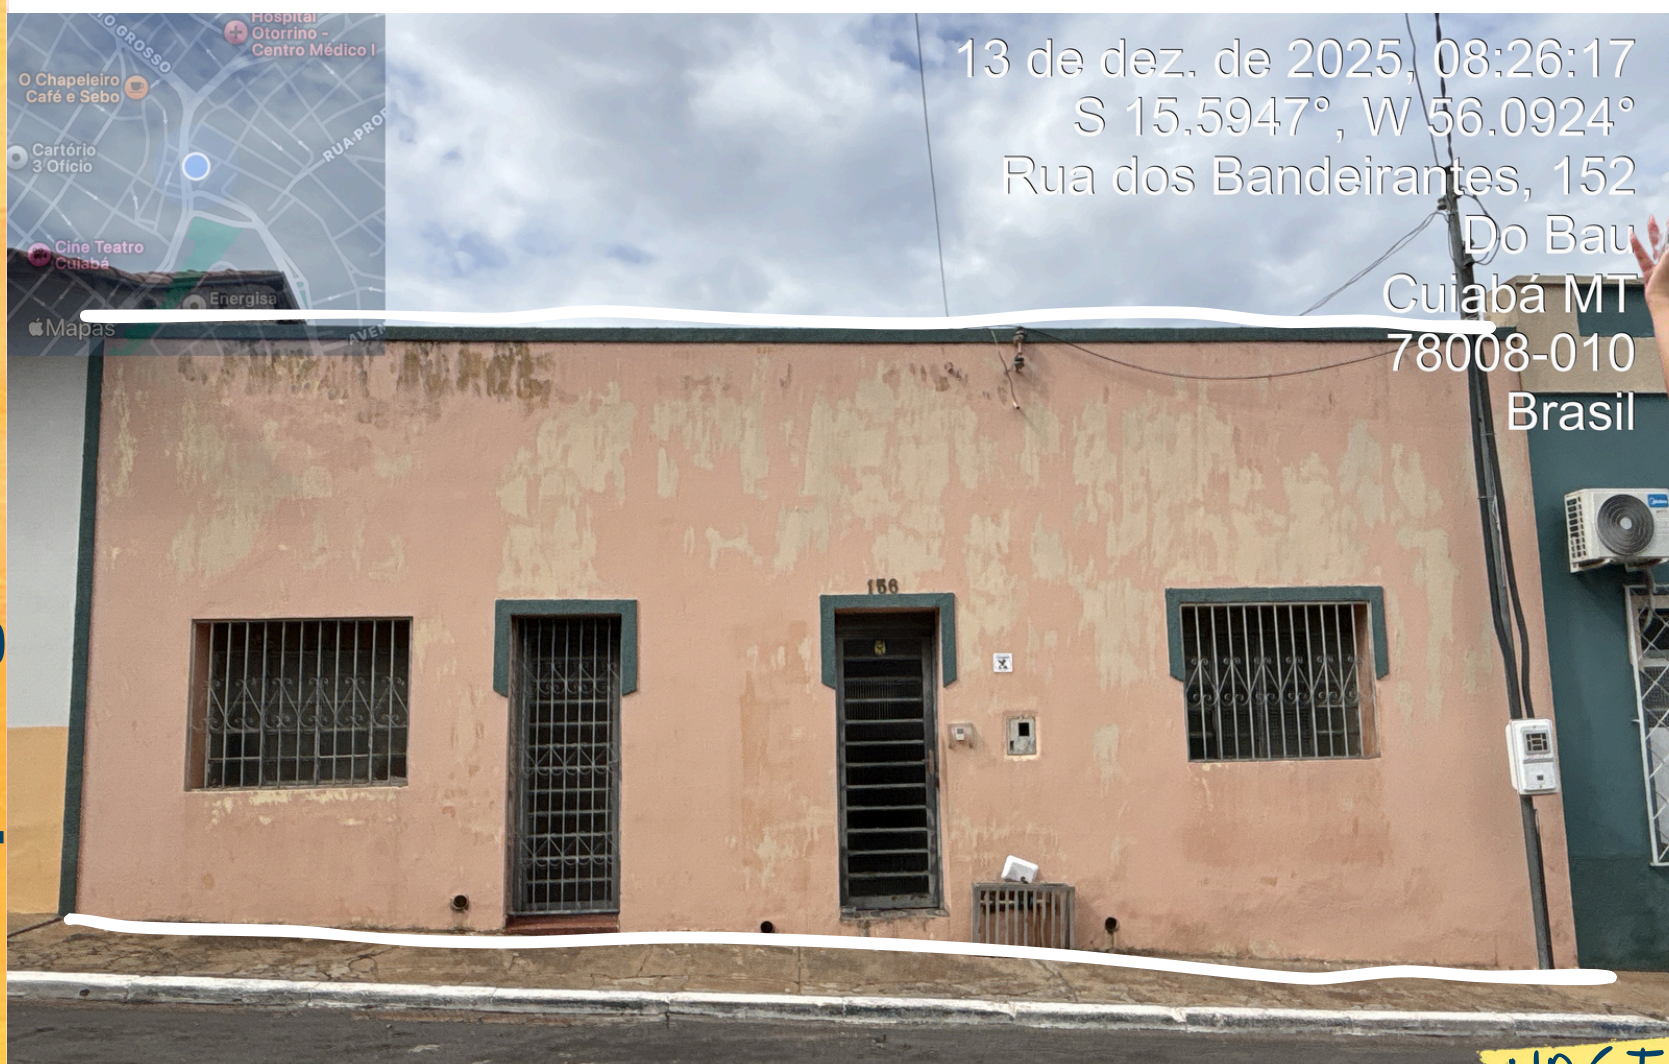
Bom (dano leve)

**PAREDES E ESTRUTURAS:** danos reconhecidos - Desgaste de Pintura, Instalação aparente (elétrica, hidráulica, ar condicionado), Mancha / Escurecimento, Inserção de Elementos - **NOTA 7**

**ESQUADRIAS:** danos reconhecidos - Desprendimento de pintura, Vidro quebrado/trincado/lacunas, Oxidação/enferrujamento - **NOTA 6**

**Nota Final do Índice de Impacto na Paisagem = 7,11**

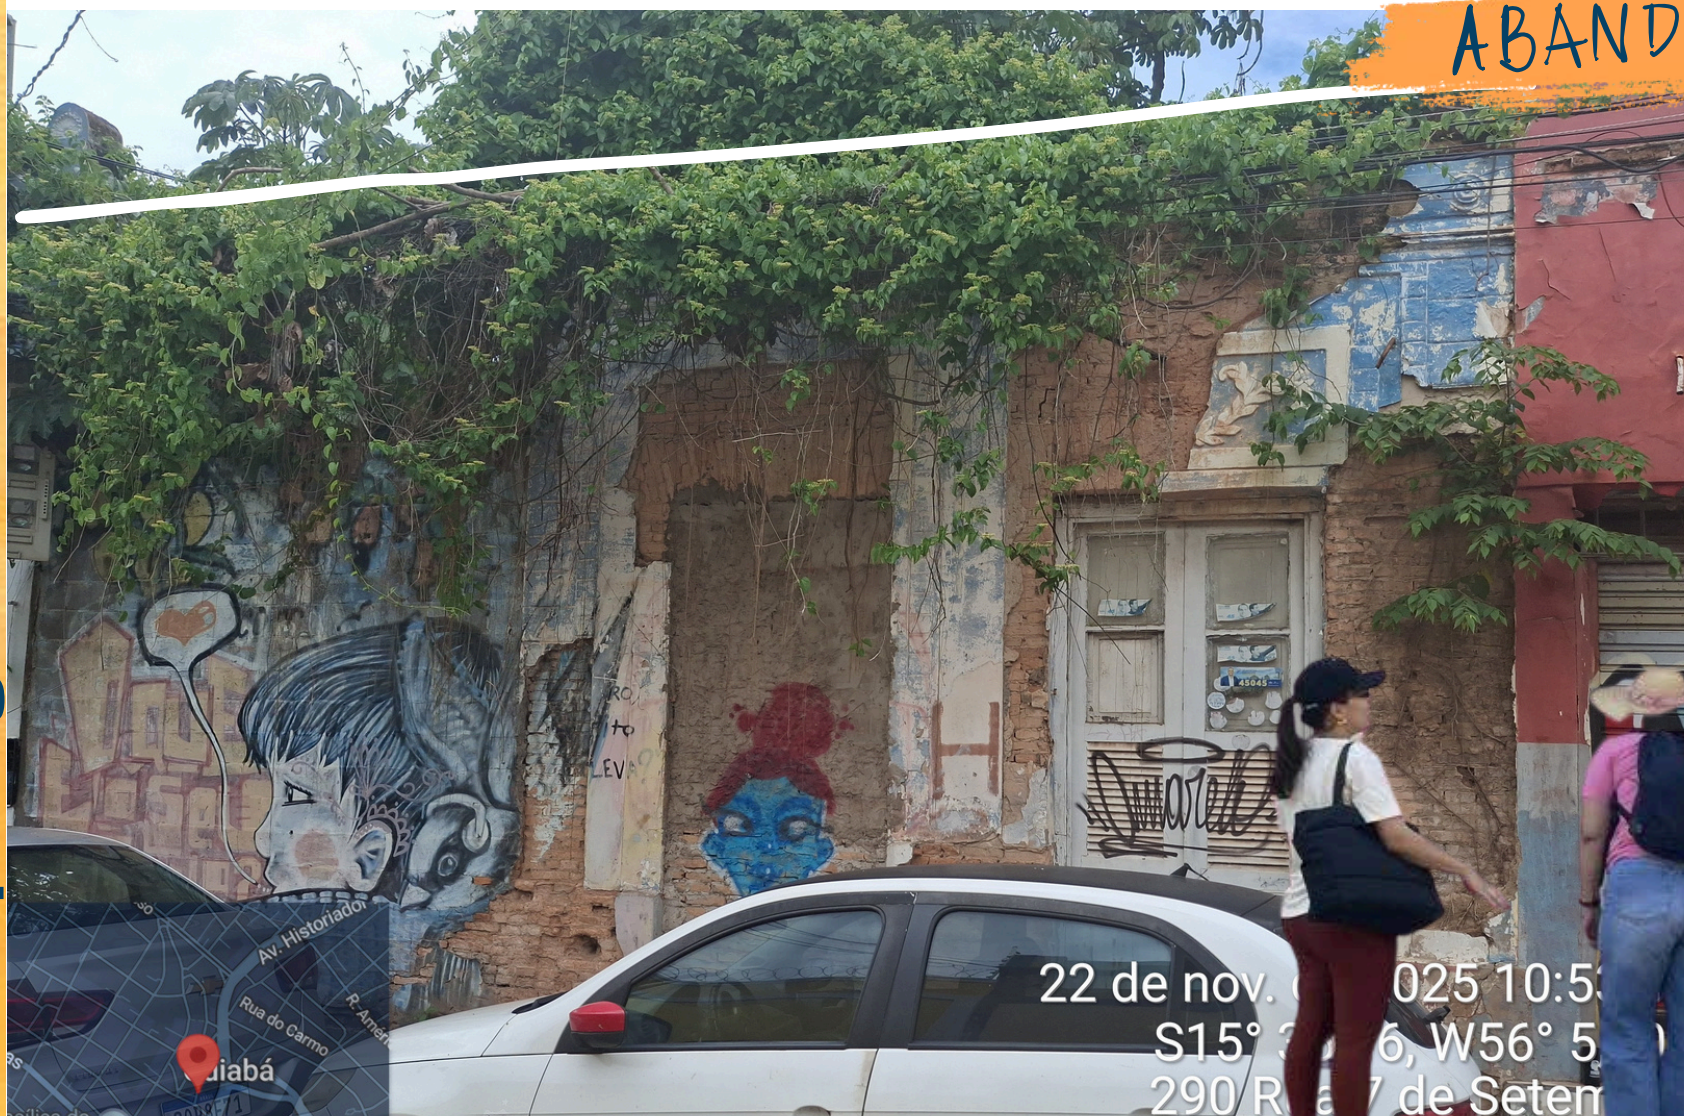
**Ruim (dano intenso)**

**Regular (dano moderado)**

**PAREDES E ESTRUTURAS:** danos reconhecidos - Desgaste de Pintura, Desprendimento de material, Infiltração, Mancha / Escurecimento, Sujidade, Pixação, Umidade, Descoloração de Pintura - **NOTA 1**

**ESQUADRIAS:** danos reconhecidos - Desprendimento de pintura, Manchas, Mecanismo de abertura danificado, Perfuração, Trecho quebrado, Pichação, Oxidação/enferrujamento - **NOTA 2**

**CONJUNTO HISTÓRICO:** sem demais observações - **NOTA 2**

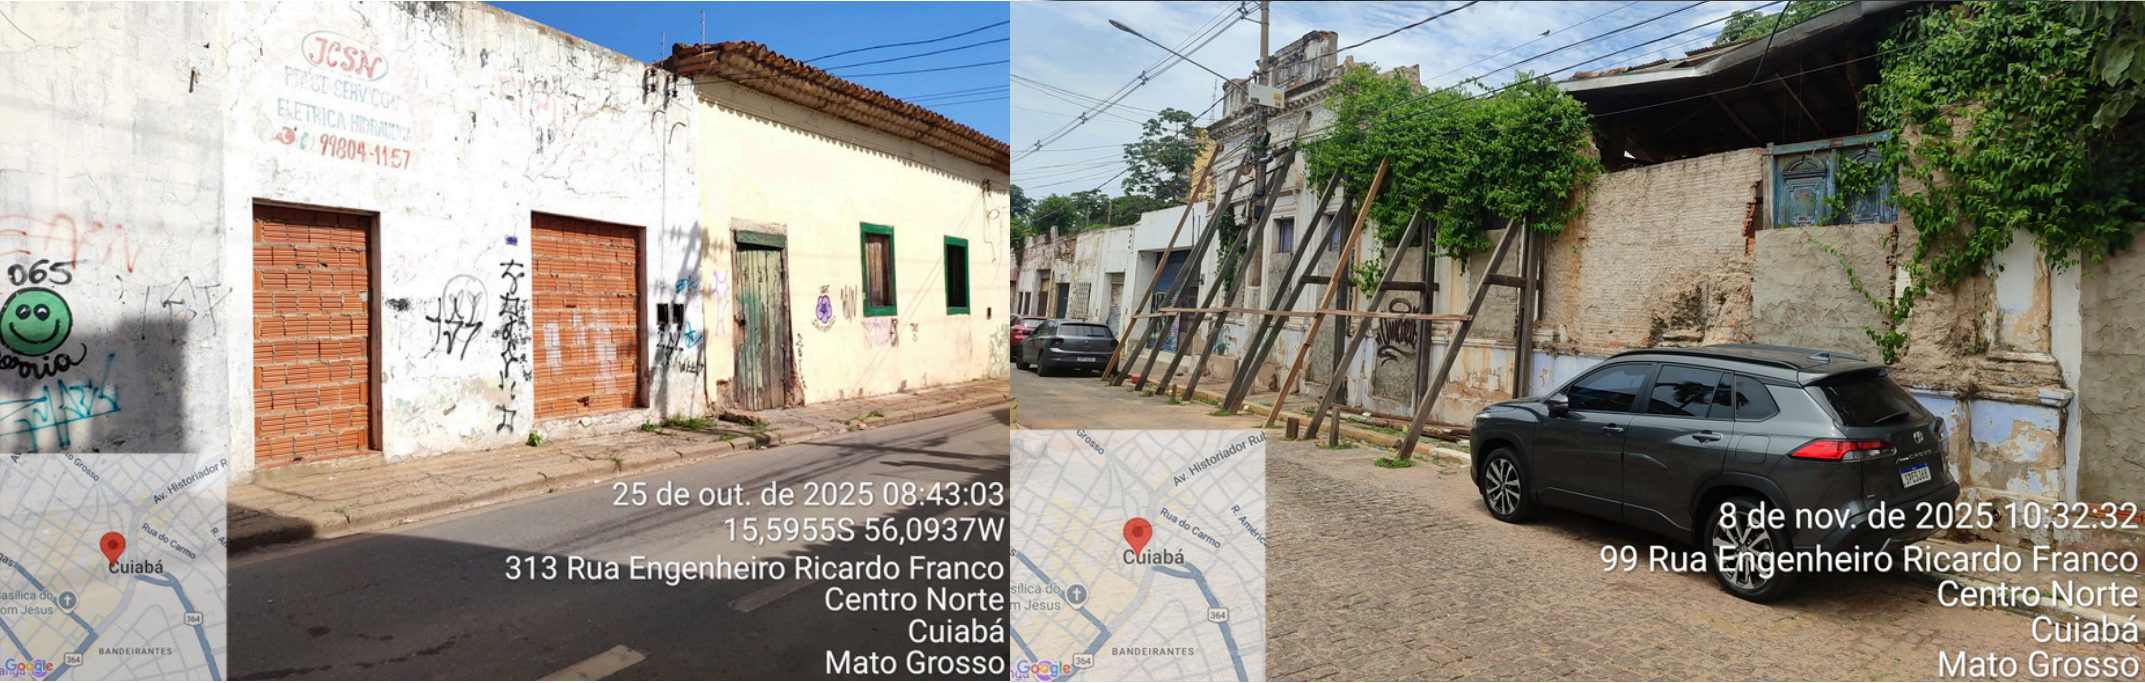
RUIM

As paredes e estruturas classificadas como **ruins** corresponderam, sobretudo, àquelas que apresentavam trincas com orientação próxima a 45°, cuja espessura, extensão e prolongamento, a depender das características observadas, indicavam a necessidade de verificação e, em determinados casos, de intervenção ou contenção. Entre outros motivos desta classificação, destacaram-se situações de infiltração ou umidade em caráter mais disseminado, igualmente indicativas de processos de deterioração com potencial de comprometimento significativo.

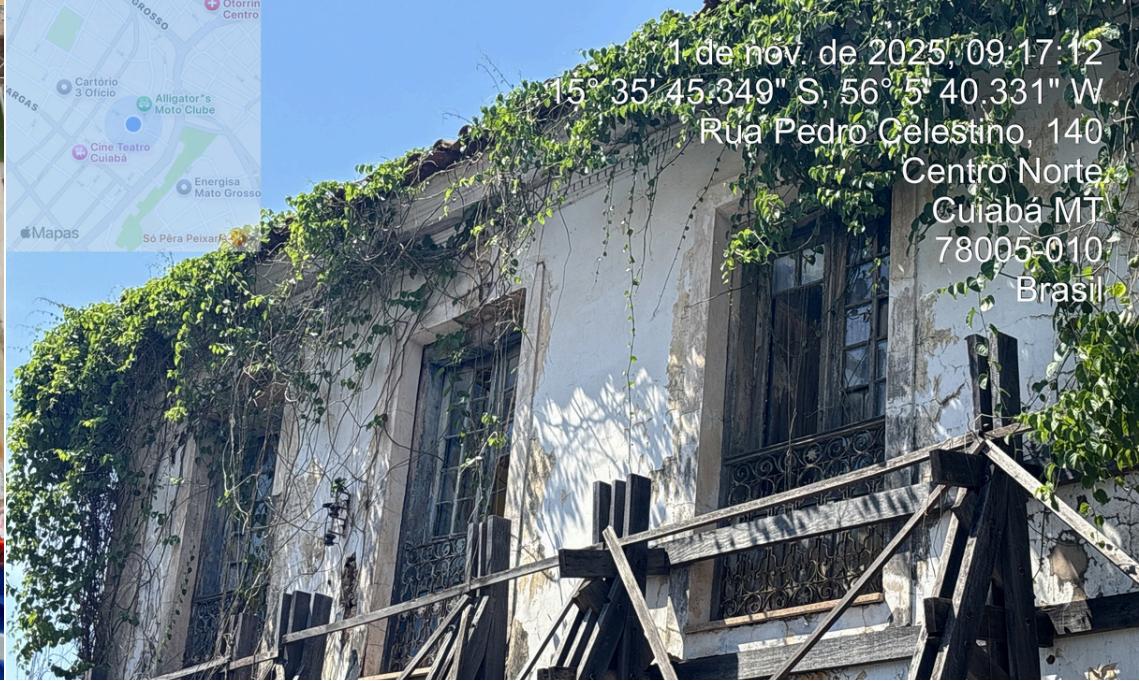
PÉSSIMO

As classificadas como **péssimas** corresponderam, principalmente, às esquadrias com estrutura e/ou portal degradados ou corroídos, que apresentavam fechamentos improvisados ou escoramentos e já não cumpriam adequadamente sua função de fechamento dos vãos. Como resultado do levantamento, observou-se que os imóveis cujas esquadrias foram classificadas como péssimas encontravam-se desocupados, reforçando a relação entre a precariedade desses elementos e a condição de desuso ou abandono das edificações.
