# METODOLOGIAS

## PARTICIPATIVAS PARA ANÁLISE DO PATRIMÔNIO EDIFICADO

### PROJETO ALMA CUIABÁ

## CADERNO TEMÁTICO 02

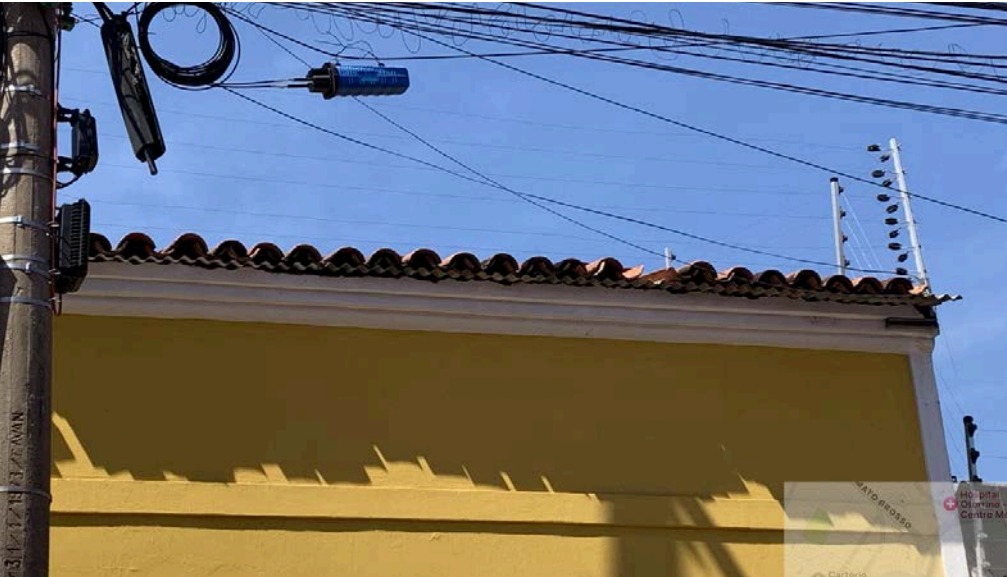
BOM

Os principais danos encontrados nesta categoria referem-se a **infiltração, trincas e desprendimento de material**. Por vezes, esses danos estão associados às condições de outras categorias, como a deterioração da eira, beira e tribeira decorrente de telhas quebradas, ou as trincas nas próprias paredes, que, ao se prolongarem, podem atingir também os ornamentos, evidenciando um processo de deterioração que pode estar ocorrendo de maneira integrada entre os diferentes elementos da fachada.

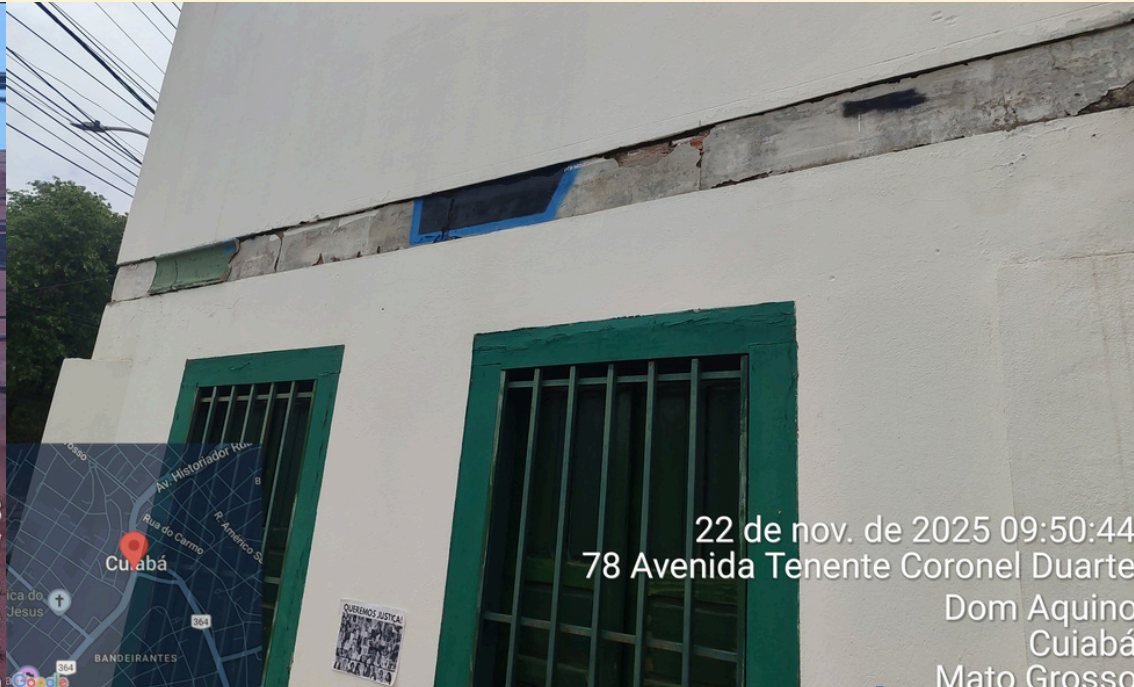
PÉSSIMO

Apenas uma fachada teve seus adornos classificados como **péssimos**. Nesse caso, os elementos ornamentais encontravam-se praticamente reduzidos às suas marcações, após a perda dos elementos superficiais que os constituíam. Chama atenção o fato de que, de modo geral, a fachada apresentava condição regular de conservação, evidenciando que a degradação de um elemento específico pode alcançar grau elevado mesmo quando os demais componentes da fachada permanecem relativamente conservados.

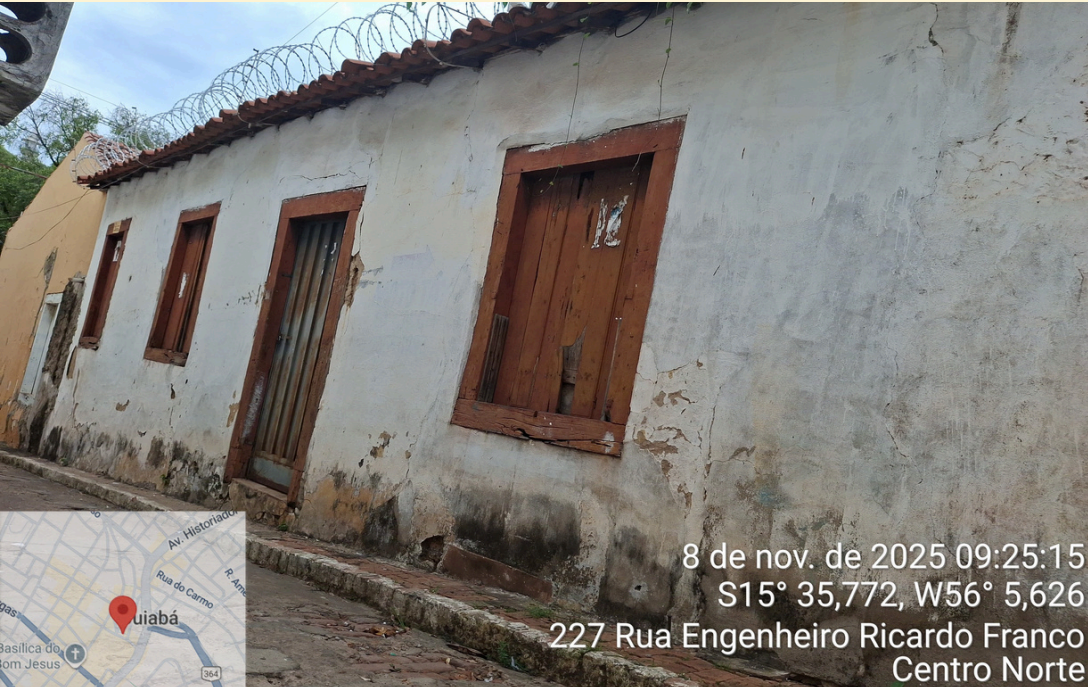
**RUIM**

As classificadas como **ruins** encontram-se dispersas pelo recorte de análise. Entretanto, verifica-se que imóveis em elevado estado de degradação dificilmente alcançam uma boa classificação no índice de impacto na paisagem, uma vez que as condições de conservação da edificação também participam da composição desse resultado.

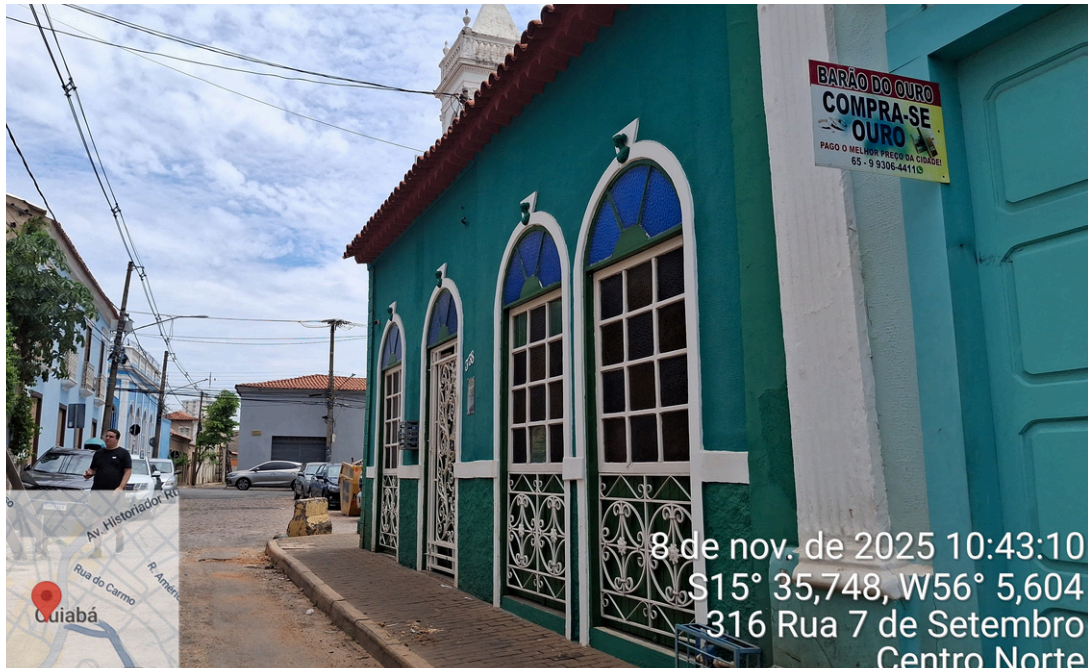
**BOM**

Poucos fragmentos de fachada se enquadraram na classificação de condições **boas**. Nessa atribuição, destacaram-se as fachadas que apresentavam intervenções recentes orientadas por princípios compatíveis com a normativa, bem como aquelas cujos danos aparentes não comprometiam significativamente seu diálogo com o conjunto histórico.

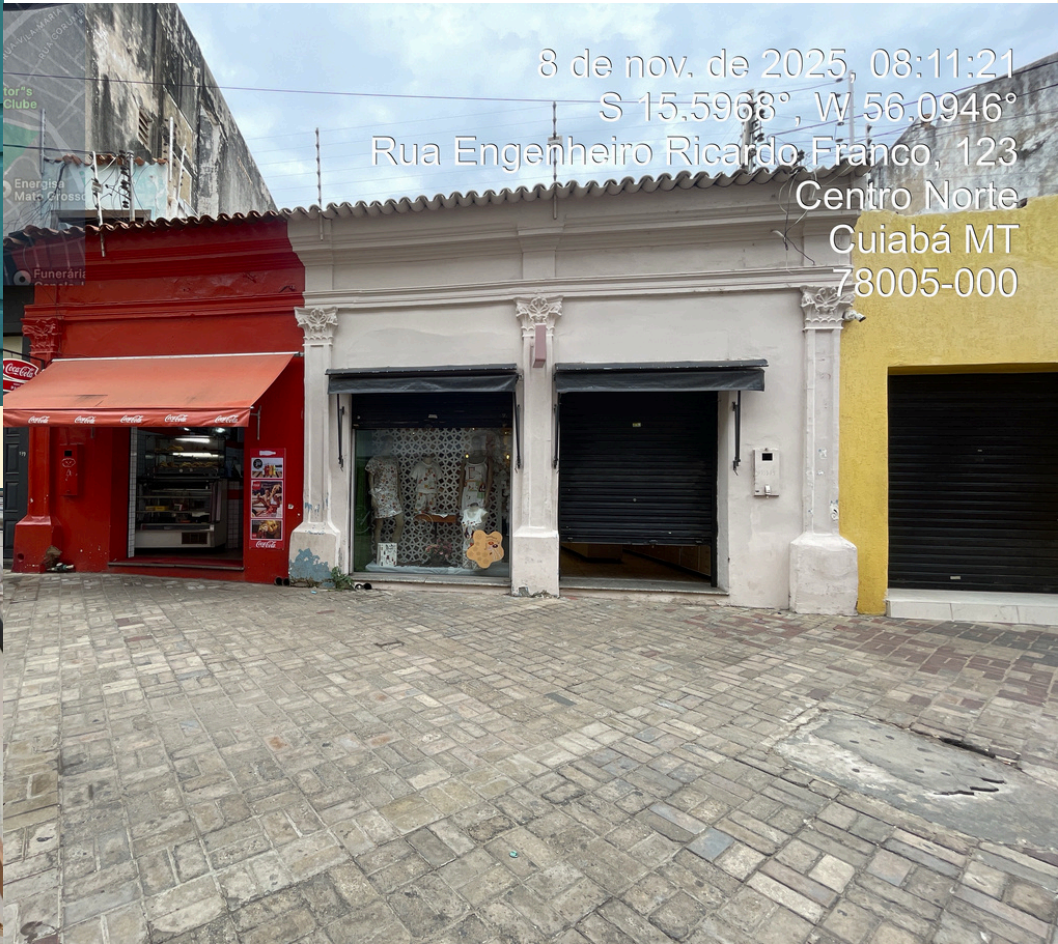
**REGULAR**

As classificações **regulares**, por sua vez, abrangem a maior parte das edificações da área tombada, apresentando diferentes padrões de configuração e conservação. Entre todas as categorias analisadas, esta foi a que apresentou maior sequencialidade espacial, com ocorrências consecutivas que se mantiveram independentemente do uso ou da ocupação dos imóveis. Essa continuidade evidencia que a condição regular não se restringe a uma determinada dinâmica de uso, mas se distribui de maneira relativamente contínua pelo conjunto analisado.
